Rissinstandsetzung mit dem DESOI Spiralankersystem

INNOVATIVE BAUWERKSERHALTUNG REFERENZOBJEKTE

BEISPIEL ZUM EINSATZ DES DESOI SPIRALANKERSYSTEMS

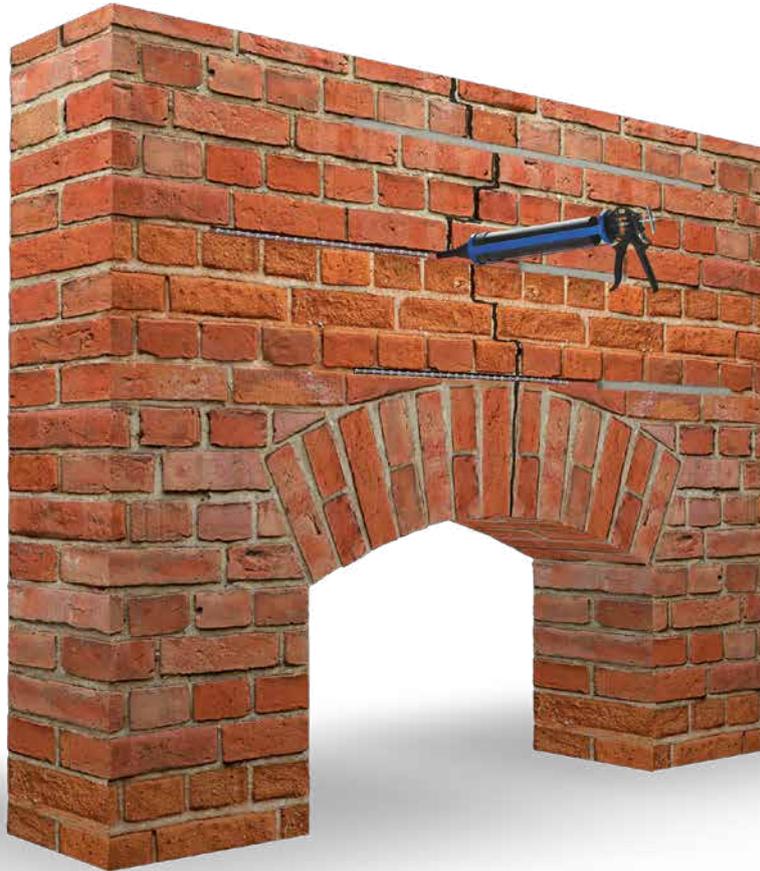
Lage des Spiralankers im Schlitz asymmetrisch, näher an der Innenseite. Bei 10 mm hohem Schlitz nur noch dN (Nenndurchmesser) = 8 mm verwenden.

Abstand und Nenndurchmesser der DESOI Spiralanker ermöglichen eine gewisse Variabilität in der Bemessung. Künftig noch zu erwartende Mauerwerksdehnungen können damit gezielt berücksichtigt werden. Der DESOI Spiralanker ist in drei verschiedenen Querschnittsgrößen mit Nenndurchmessern von 6, 8 und 10 mm verfügbar. Er besteht aus austenitischem Edelstahl (Werkstoffnummer 1.4301) und besitzt eine hohe Zugfestigkeit. Die Vorteile des DESOI Spiralankersystems liegen im minimalen Eingriff in das Mauerwerk und im universellen Einsatz für alle Mauerwerksarten.

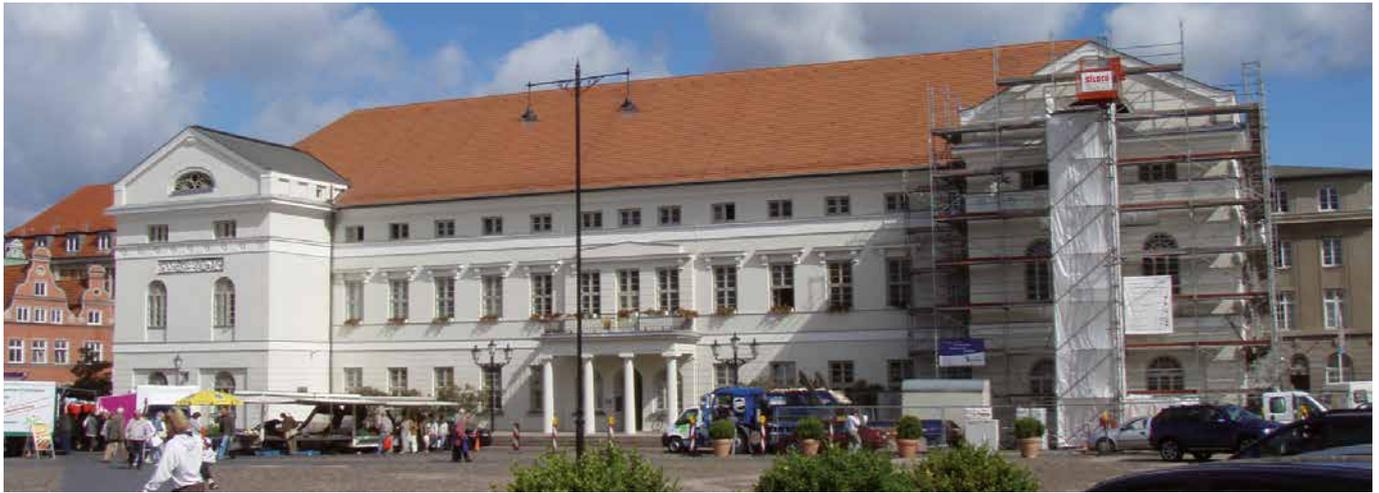
Die Instandsetzungsarbeiten wurden vom Bauherrn bewusst in das Winterhalbjahr gelegt. Dadurch sind die Risse weiter geöffnet als im Sommer. Je tiefer die Wandtemperatur, umso geringer sind die Zugbeanspruchungen im Spiralanker. Die Spiralanker laufen über mehrere Risse hinweg mit Längen bis zu 7 Meter. Die Stoßstellen sind gegeneinander versetzt.

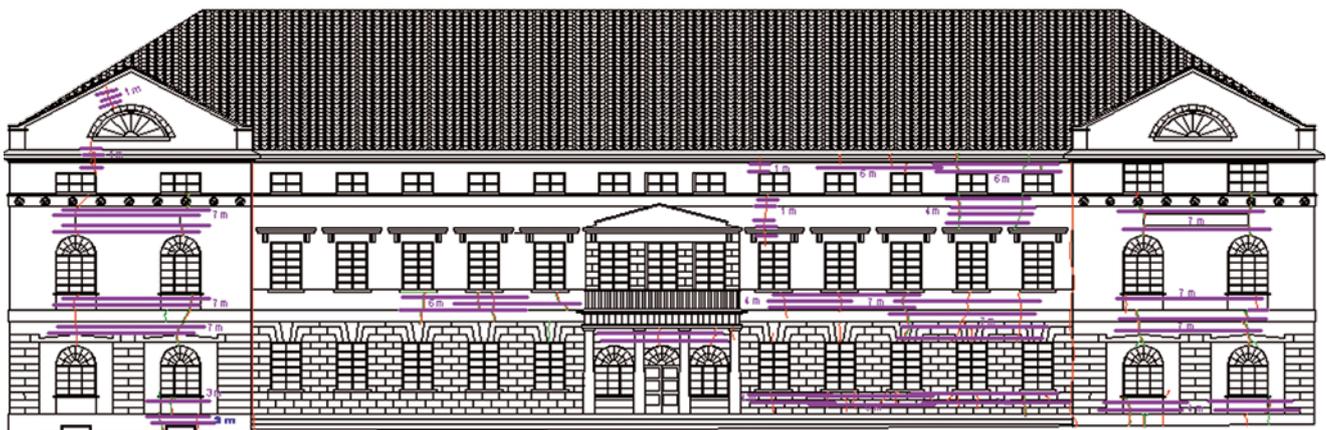
Rissbild und Anordnung der Spiralanker in der Südfassade

Erfassung aller Risse in den Fassaden. Instandsetzung der Mauerwerksrisse mit DESOI Spiralankern. Sicherung der durch die ungleichmäßigen Setzungen abgetrennten Wandteile durch Bewehrung aus nichtrostendem Stahl in Deckenhöhe. Einsatz von sehr langen Spiralankern für Gruppen vertikaler Risse. Bei separaten Einzelrissen wurden diese als Einzelriss behandelt.

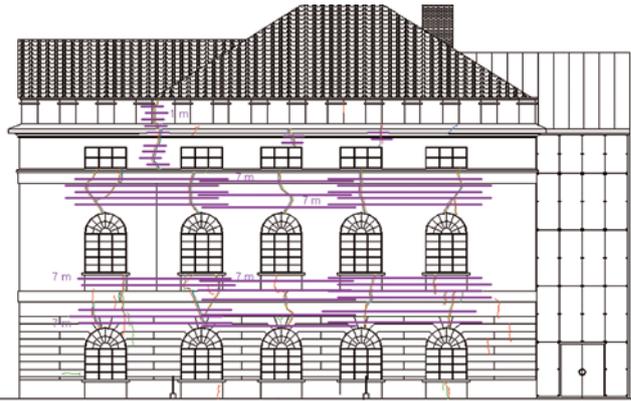
Ansicht Ostfassade mit Spiralankern

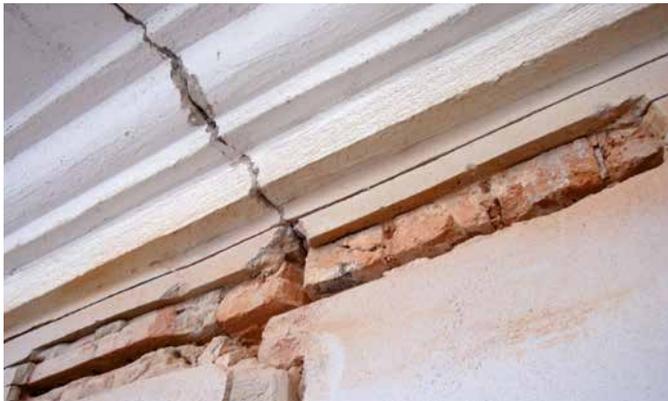
Schlitzung des Mauerwerks

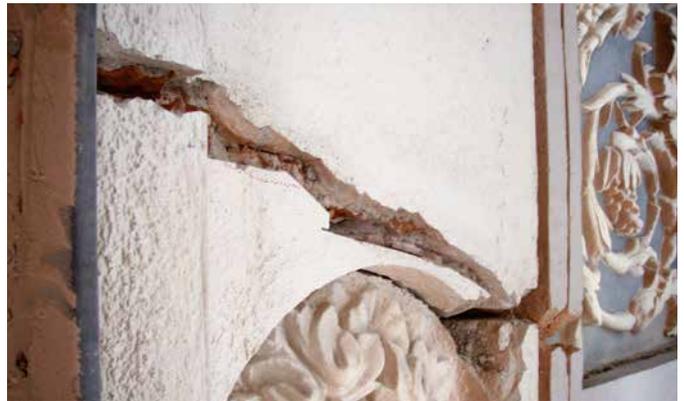
Riss an Stuckornamenten

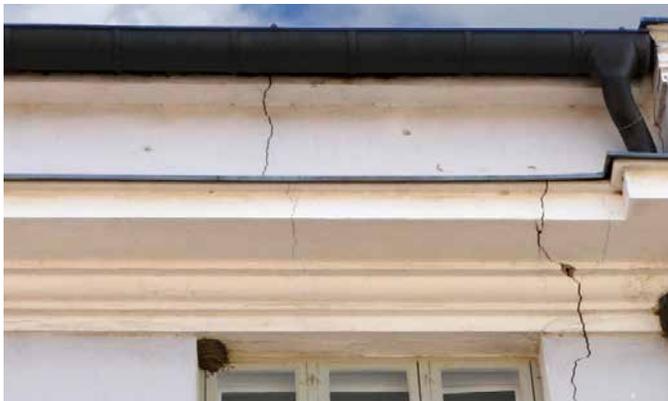
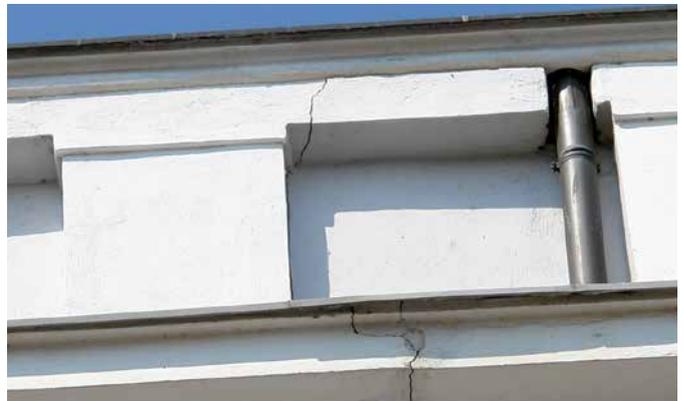
Einsatz Spiralanker nach Instandsetzungsplanung, 2008

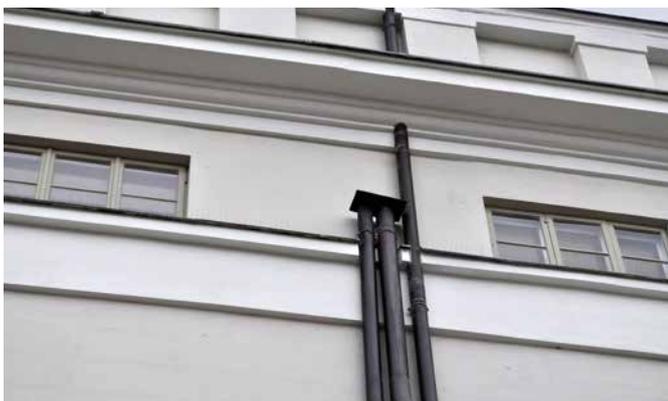
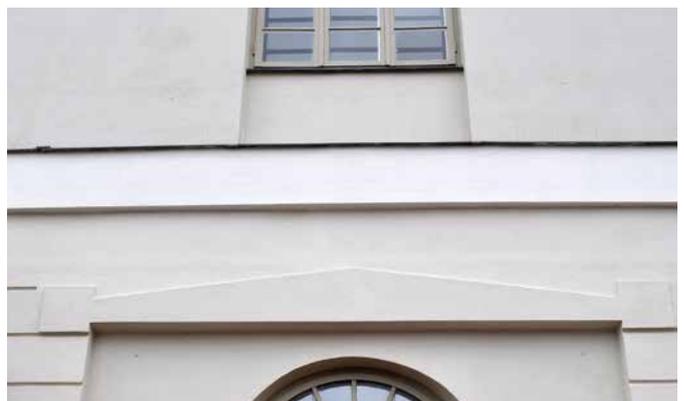
Einsatz Spiralanker nach Instandsetzungsplanung, 2015

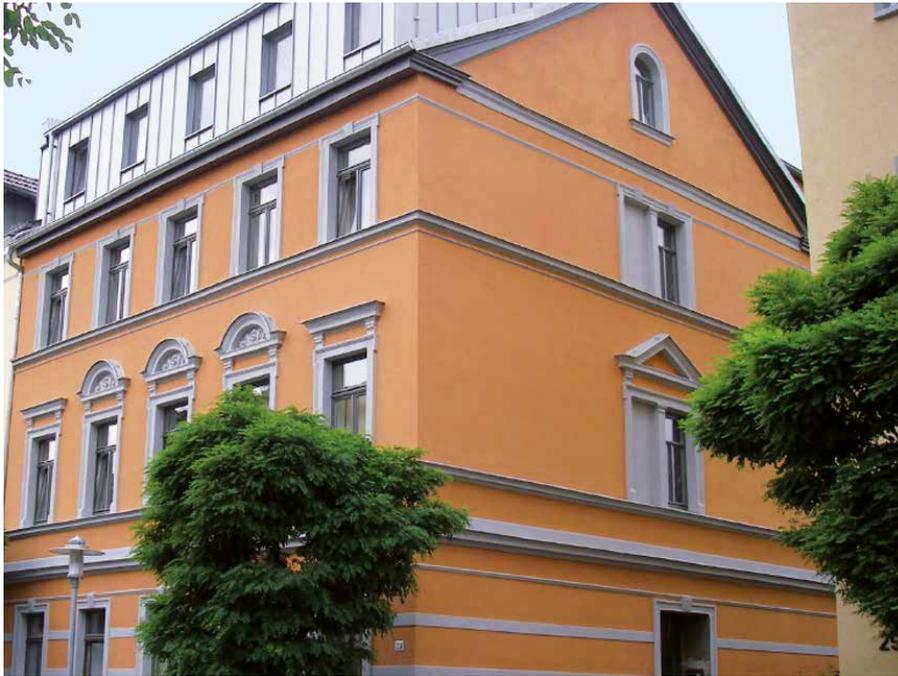
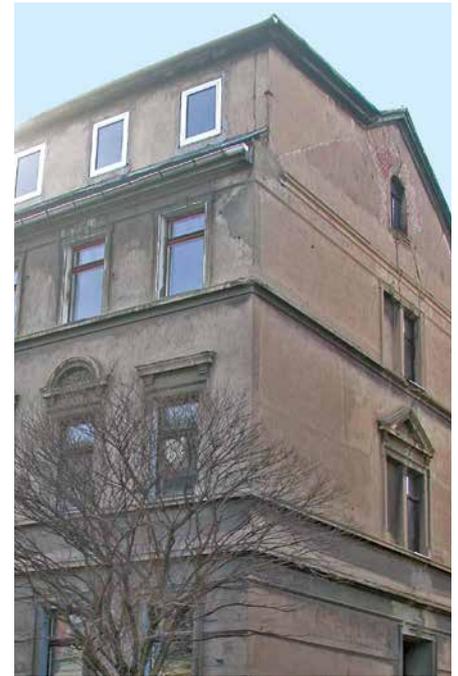
MEHRFAMILIENHAUS WEIMAR

Das Mehrfamilienhaus im Norden von Weimar wurde Ende des 19. Jahrhunderts im Gründerzeitstil erbaut. In den 30er Jahren des 20. Jahrhunderts erfolgten Umbaumaßnahmen im Dachbereich. Durch massive Erschütterungen nahe gelegener Bombeneinschläge in der Zeit des 2. Weltkrieg entstanden starke Risse und Gefügeschäden im Mauerwerk der Umfassungswände. Nach Erwerb des Hauses im Jahr 2005 wurde eine grundhafte Sanierung an Mauerwerk und Fassaden vorgenommen.

Aufnahme aller relevanten Risse und Rissverläufe, Erfassen der Mauerwerksstruktur in den Rissbereichen und Ermitteln der Rissursachen durch eine Dauerüberwachung mittels Datenlogger und Monitoring am Bau. Instandsetzung konstruktiv bedingter Mauerwerksrisse mit dem DESOI Spiralankersystem als Ergänzung zu statisch notwendigen Spannankern.

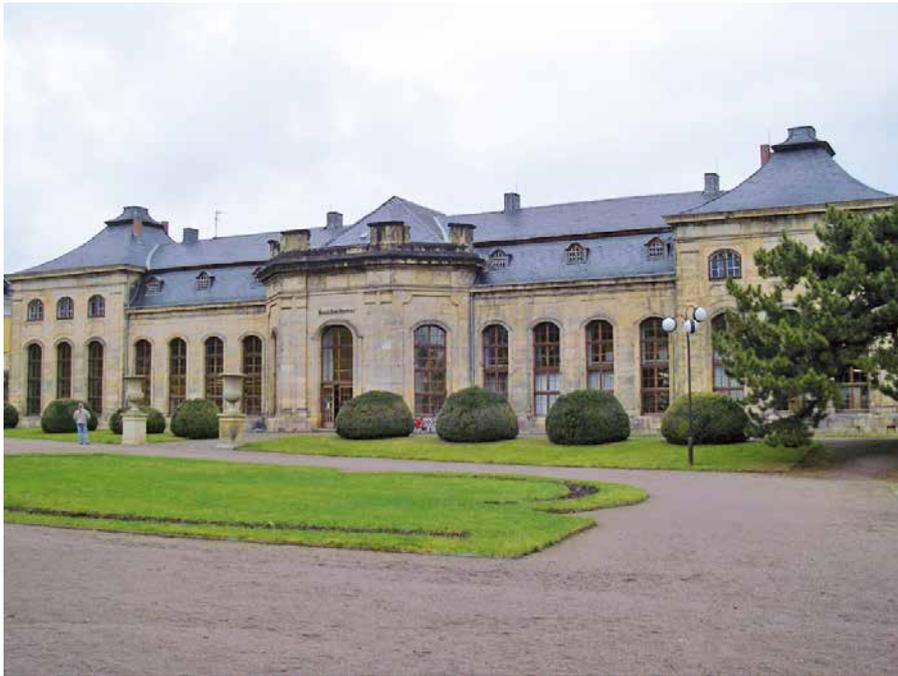
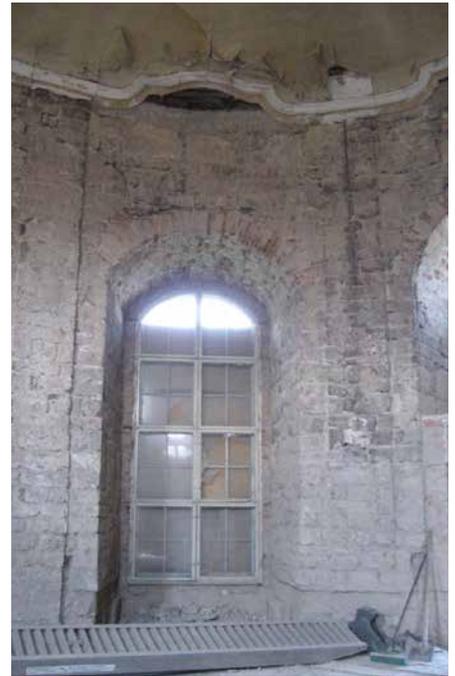
ORANGERIE GOTHA

Die Gothaer Orangerie ist eine der größten und schönsten deutschen Orangerieanlagen des Barock. Sie wurde als Gartenkleinod der sachsen-gothaischen Herzöge in der zweiten Hälfte des 18. Jahrhunderts erbaut und soll in den kommenden Jahren als deutsches Orangeriemuseum genutzt werden. Die südliche Orangerie, das Lorbeerhaus, wird gegenwärtig saniert.

Das hammergerechte Schichtenmauerwerk aus Lettenkeuper-Sandstein und Seeberger Sandstein war im Bereich von Bogenstürzen und einbindenden Innenwänden ins Umfassungsmauerwerk durch starke Mauerwerksrisse gekennzeichnet. Zurückliegende Umbauten waren mit Lastumlagerungen verbunden und führten zu Störungen

Erfassen der Rissursachen und Kartierung aller relevanten Risse und Rissverläufe. Erfassen der äußeren und inneren Mauerwerksstruktur in den Rissbereichen durch Bauzustandsuntersuchungen. Instandsetzung konstruktiv bedingter Mauerwerksrisse mit dem DESOI Spiralankersystem im Mauerwerksgefüge.
